CCGX : Upgrading to v2

Introduction

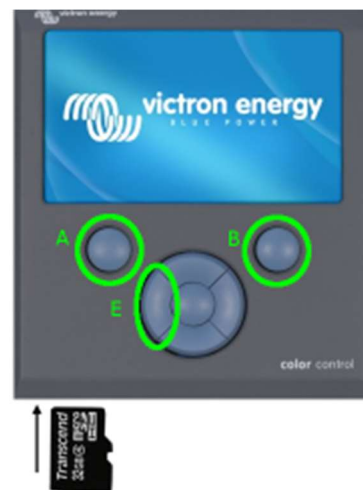
10. Relâcher le bouton E
11. Ensuite, vous verrez la mise à jour progresser, toutes sortes de détails techniques défilent.
12. Après environ 2 minutes, vous verrez "Retirer le support SD/USB et réinitialiser le système"

13. Alors, retirez la carte et appuyez à nouveau sur les boutons A et B pour redémarrer.
